EVALUACIÓN
PRELIMINAR DE DAÑOS
PRODUCIDOS POR EL
FENÓMENO DEL NIÑO
COSTERO 2017

DISTRITO DE ASIA, PROVINCIA DE
CAÑETE, DEPARTAMENTO DE LIMA

"TRABAJO DE VOLUNTARIADO DE INGENIEROS CIVILES CIP
Y ESTUDIANTES DE INGENIERIA CIVIL DE LA UNIVERSIDAD
CIENTIFICA DEL PERU UPC"

ABRIL 2017

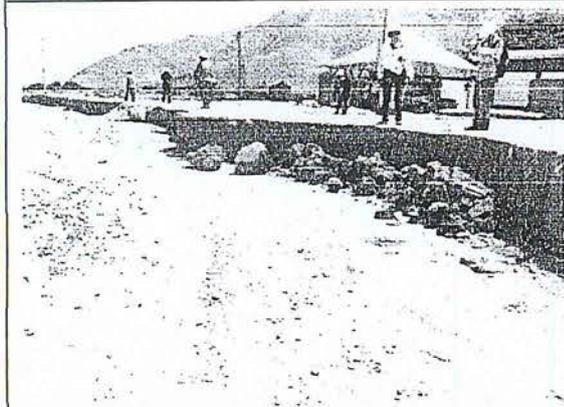
Punto 2.- Pozo Campanero 2

Erosión lateral del margen derecho del río que pone en riesgo la caseta de bombeo existente. Incremento del cauce del río ganándole terreno a las áreas de cultivo aledañas al cauce.

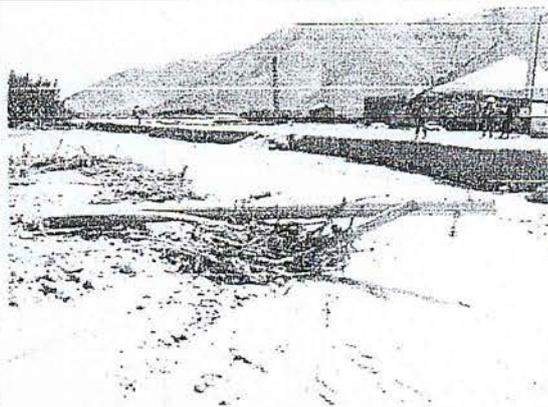
Caída de postes de media tensión que abastecen de electricidad a la caseta de bombeo.

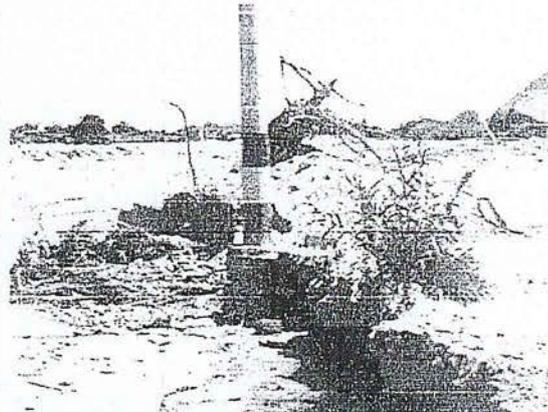
Poste en riesgo de colapso cerca a la caseta de bombeo.

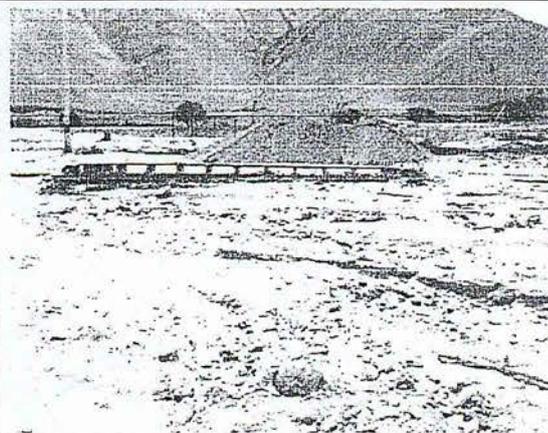
Daños a planta procesadora de agregado grueso en medio del cauce del río Chico. Destrucción de la faja transportadora y daños severos a la maquina chancadora.

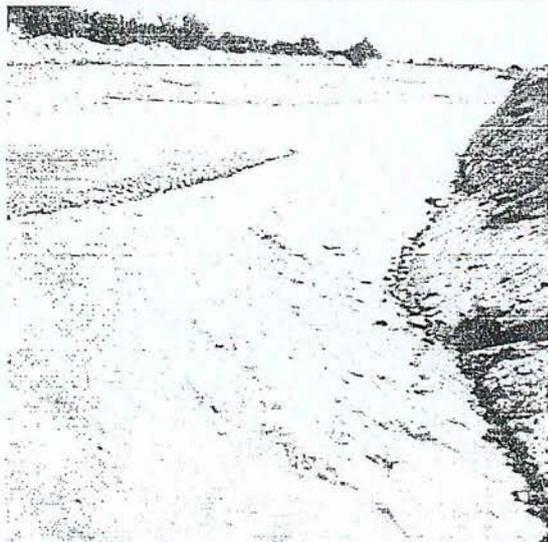
Trabajos de prevención de inundación permanente realizados por la población durante las crecidas de los cauces del río Chico. Colmatación del cauce y arrastre de material fino y bolonería.

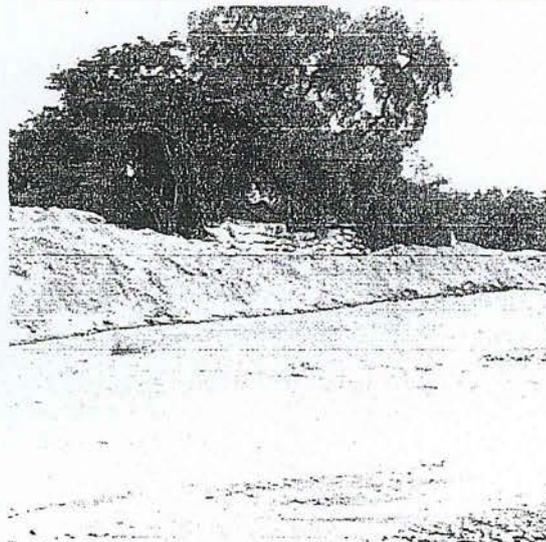
Medidas de mitigación tomadas por la población como diques de tierra y bolsas llenas de arena.
